新疆伊犁夏塔景区“8·6”较大吊桥桥面倾斜 坠落事故调查报告

新疆维吾尔自治区人民政府事故调查组

2026年3月26日

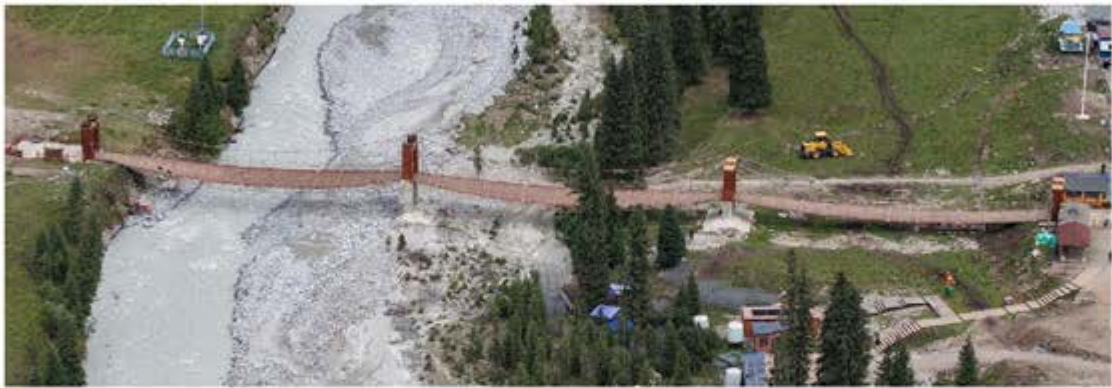
图 3 将军桥事故现场照片

1. 现场总体情况。主缆断裂位置位于3#塔顶滑轮处,主缆断裂落地,第二、三跨桥面南侧向下严重倾斜,第二跨和第三跨桥面倾斜角度较接近,与水平面夹角最大约45°;第一跨桥面

与水平面夹角最大约 15° 。桥下水面宽度 16.3 米，流速 3.75m/s，最大水深 0.834 米，水温 7°C （2025 年 8 月 7 日实测），桥面距离水面（地面）高度 5~6 米。

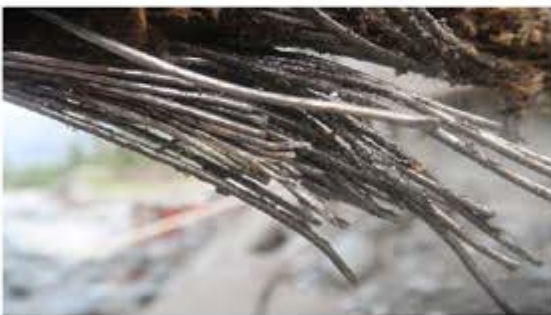
图 4 3#索塔南侧主缆断裂照片

2. 主缆断裂状态。3#索塔南侧主缆 6 股钢丝全部断裂、落地，断裂钢丝端部存在严重的弯曲变形，主缆内部纤维芯已被挤断，未见缺油现象；3#索塔北侧塔顶滑轮处主缆 3 股钢丝断裂，1 股钢丝未完全断裂，断口多呈现缩颈状态，部分钢丝平齐断口，个别钢丝扁平齐断口、撕裂。

将军桥未按设计建设，用滑轮代替索鞍，桥梁存在先天缺陷，两次维修施工均未执行基本建设程序，特别是第二次维修施工盲目改变主缆型号及线形，将主缆直接布设于索塔顶部滑轮上，致使多塔悬索桥塔顶主缆受力模式发生改变，加之滑轮主轴直径过小，主缆在长时间往复摩擦、反复弯折作用下，出现严重磨损和疲劳损伤，同时主缆因横向偏转及滑动与滑轮侧面边缘发生切割作用，导致大量断丝、断股。事发当日，在荷载作用下，3#索塔塔顶南侧主缆轴力超出钢丝绳剩余破断力，发生断裂，造成桥面倾斜、游客坠落。

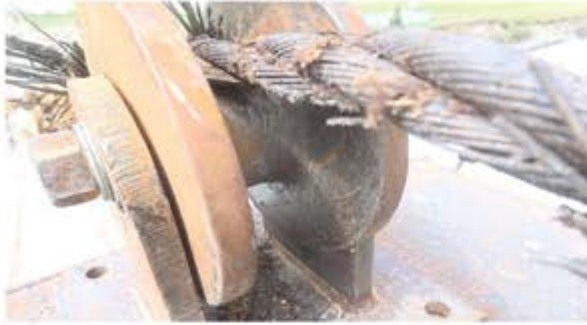
图6 3#滑轮内侧刮擦痕迹

3. 3#塔顶定滑轮外观及尺寸。3#索塔顶部南、北侧滑轮均存在刮擦痕迹，滑轮轴上有刻痕，滑轮下方有明显钢丝绳断丝，滑轮轴半径 35mm。

将军桥第二次维修工程未做专项设计，将主缆布设在第一次维修时增设的塔顶滑轮上（主轴直径为 70mm），活载作用下，主缆钢丝绳在中塔处与滑轮间抗滑安全系数不满足规范要求，钢丝绳与滑轮主轴发生纵、横向滑动及弯折，反复摩擦下造成钢丝绳严重外部磨损；同时 3#塔顶处滑轮槽宽 73mm，主缆直径为 52mm，主缆与滑轮内侧壁净距偏大，主缆与滑轮主轴发生横向偏转及滑动，滑轮主轴对主缆产生横向摩擦，滑轮侧面边缘与主缆发生切割作用，造成主缆外部损伤，加速断裂进程，导致将军桥在第二次维修完成后开通运营仅 3 个月就发生主缆断裂。作为对比，将军桥下游约 1.8km 处的转运桥，为双塔单跨悬索桥，跨径、结构尺寸、改造方案与将军桥几乎一致，经调查，转运桥塔顶滑落处主缆仅发生局部断丝现象，未出现断股现象，病害程度远不及将军桥严重。

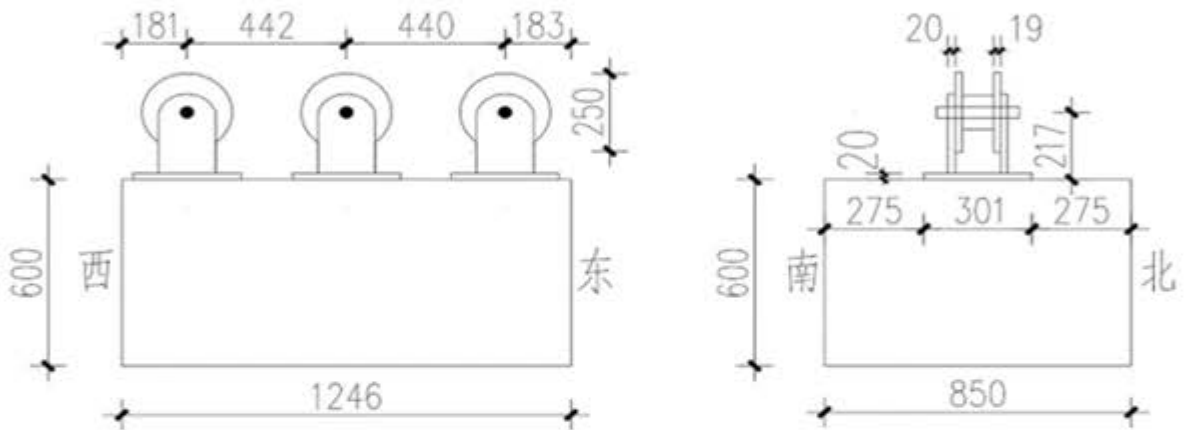
图8 3#塔顶定滑轮尺寸示意图

2. 塔顶滑轮直径过小造成主缆局部应力过大发生大量断丝。塔顶滑轮代替索鞍后，主缆受力模式发生改变，滑轮直径越小，主缆弯曲应力和接触应力越大，同时主缆在活载作用下长期纵向反复弯折，产生疲劳，加速破坏进程。2024年10月，第二次维修将主缆直接布设在第一次维修时增设的塔顶滑轮上，滑轮

直径由 230mm 缩小至 70mm，主缆弯曲应力进一步增大^[3]，主缆断裂进程急剧加速，导致将军桥在第二次维修完成后开通运营仅 3 个月就发生主缆断裂，远小于原桥主缆使用时间。

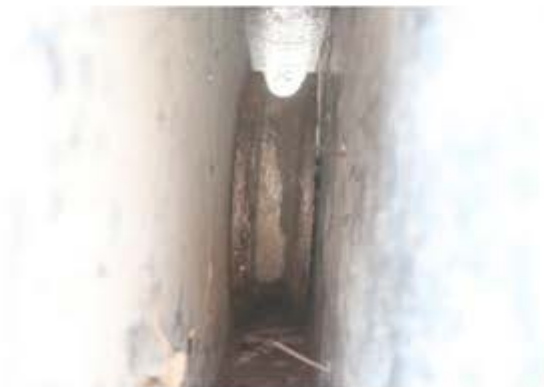
图9 索塔内定滑轮照片

4. 2016年建设阶段索塔内定滑轮。2016年施工时，施工方擅自以直径230mm的定滑轮替代索鞍。

1. 违法违规建设的将军桥存在先天缺陷。将军桥在2016年设计时，索塔内设置索鞍，主缆布设于索鞍之上，二者无相对滑动，桥梁设计使用寿命50年。但实际施工中，施工方擅自以直径230mm的定滑轮替代索鞍（承缆槽底部立面圆弧直径为1200mm），改变主缆受力模式，形成先天缺陷。该桥“带病”完成竣工验收，主缆与滑轮长期摩擦造成外部严重磨损和弯曲疲劳，桥梁运营不足8年就发生主缆断裂。

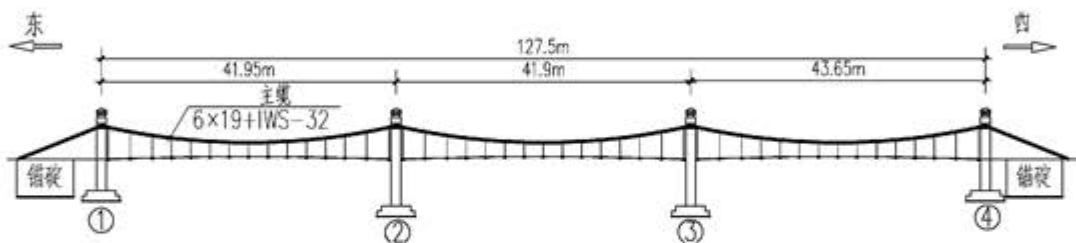
图 12 2016 年将军桥竣工立面图

2016年施工阶段未按照施工图设计文件（含设计变更）施工，将军桥实际施工跨径分别为41.95m、41.9m、43.65m（原设计跨径为39.16m、38.16m、39.16m），桥梁实际长度超出设计11.02m，索塔内实际采用滑轮代替索鞍，改变主缆线形。

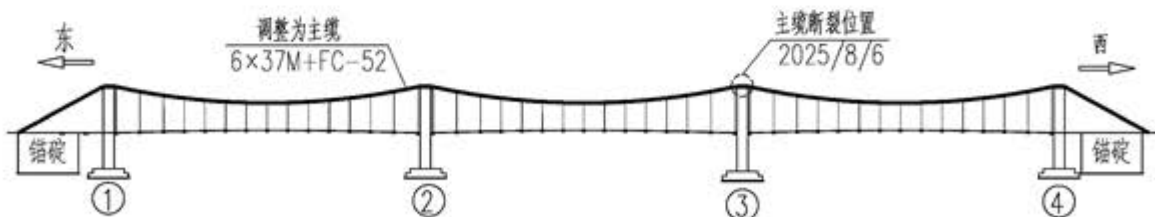
图 14 2025 年 4 月第二次维修施工后立面图

2024年10月15日，项目部联系四川坂田建筑工程有限公司承担部分劳务任务。项目部组织施工人员对除索塔、锚碇外的构件进行了全部更换，拆除了将军桥原有主缆和第一次维修时加装的主缆，新布设的主缆用纤维芯钢丝绳（型号“52NAT6×37M+FC1770zS”）替换了钢芯钢丝绳（型号“6×19-IWS-32”）^[2]，未按2016年施工图设计文件设置索鞍，利用第一次维修时塔顶上加装的钢板底座和3个定滑轮，直接将主缆布设在3个定滑轮上。

将军桥第二次维修施工期间，拆除桥梁人行木板、主缆钢丝绳、扶手钢丝绳、地板钢丝绳等构件后，在重新选型、布设桥梁主要受力构件时，既未按照 2016 年原施工图设计文件施工^[25]，未设置索鞍，也未经具备设计资质的单位出具施工图设计文件，自行编制《夏塔景区人行吊桥维修施工方案》，未经论证盲目改变主缆型号和布设方式，将主缆直接布设在塔顶滑轮上，造成主缆受力模式根本性改变，引发主缆断裂。
