新疆伊犁夏塔景区“8·6”较大吊桥桥面倾斜 坠落事故调查报告

新疆维吾尔自治区人民政府事故调查组

2026年3月26日

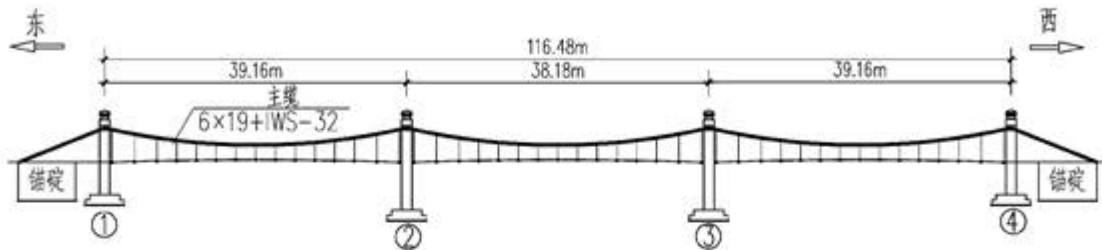
图 11 2016 年将军桥变更设计立面图

1. 违法违规建设的将军桥存在先天缺陷。将军桥在2016年设计时，索塔内设置索鞍，主缆布设于索鞍之上，二者无相对滑动，桥梁设计使用寿命50年。但实际施工中，施工方擅自以直径230mm的定滑轮替代索鞍（承缆槽底部立面圆弧直径为1200mm），改变主缆受力模式，形成先天缺陷。该桥“带病”完成竣工验收，主缆与滑轮长期摩擦造成外部严重磨损和弯曲疲劳，桥梁运营不足8年就发生主缆断裂。

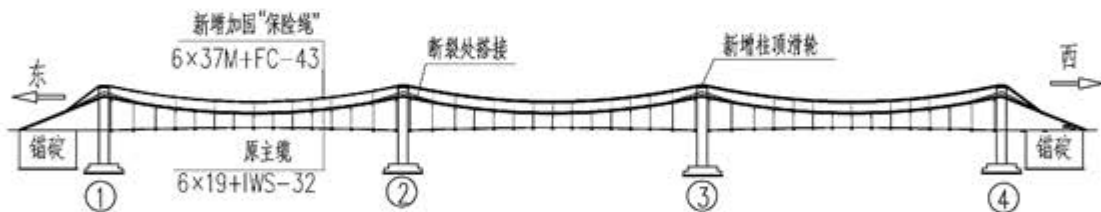
图 13 2024 年第一次维修施工后立面图

2024年6月21日，牧歌集团主要负责人联系腾联公司，安排旅游服务公司与其签订《夏塔景区将军桥转运桥抢修方案》，约定施工期限15天。腾联公司自行绘制施工图，对桥体进行扶正，对断裂的主缆进行卡扣搭接，共搭接钢丝绳10m，在每个塔顶上加装钢板底座和3个定滑轮（每个直径100mm），在定滑轮上布设第二根主缆作为保险绳，完成将军桥第一次维修。

2. 塔顶滑轮直径过小造成主缆局部应力过大发生大量断丝。塔顶滑轮代替索鞍后，主缆受力模式发生改变，滑轮直径越小，主缆弯曲应力和接触应力越大，同时主缆在活载作用下长期纵向反复弯折，产生疲劳，加速破坏进程。2024年10月，第二次维修将主缆直接布设在第一次维修时增设的塔顶滑轮上，滑轮

直径由 230mm 缩小至 70mm，主缆弯曲应力进一步增大^[3]，主缆断裂进程急剧加速，导致将军桥在第二次维修完成后开通运营仅 3 个月就发生主缆断裂，远小于原桥主缆使用时间。
